令和 5 年度建設技術報告会

報 文 集

北陸地方建設事業推進協議会 令和 5 年度「建設技術報告会」実行委員会

ダムコンクリートの高速運搬技術「SC プレミアムベルコン」

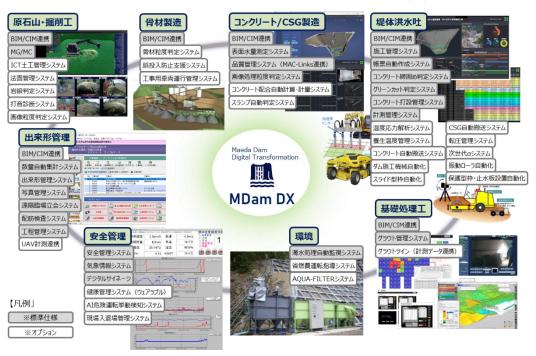
図-1 プラットフォーム概要

そこで、各担当職員のデータを現場各所から 直接クラウド上に共有することができるデータ プラットフォームを開発した.

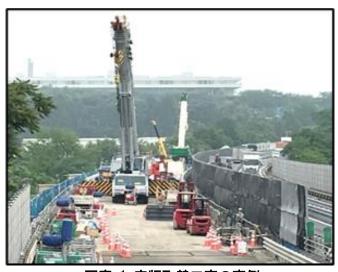
写真-1 床版取替工事の事例

国内の主要な高速道路は供用開始から 50 年以上を経た現在,老朽化とともに長い期間厳しい使用環境に暴露されたことで床版などに変状が顕在化してきており,床版変状部の部分的な補修の繰り返しのみでは十分に対応できないため,抜本的な大規模更新が必要となっている(写真-1)。限られた工期の中でいかに交通量を確保しながら設計・施工を進めていくかが重要となる。

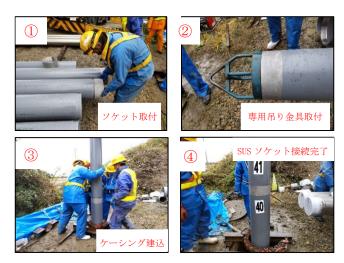
写真 4 SUS ソケット取付状況

SUS ソケットはケーシング作業前に事前に取付ることで、部材が増えたことによる作業時間を増加させずに施工することができた。また、ケーシング建込作業時にネジが引っかかることなくスムーズに、そして、ケーシング管を破損させることなく施工することができた。

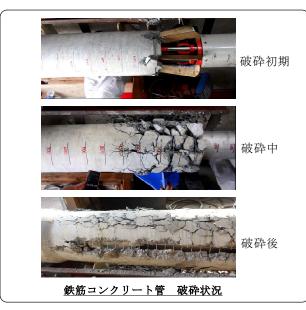
写真-2 室内破砕試験 (パイロットタイプ)

多様な管種の既設管に対応するために、これまで室内破砕試験による検証を実施している。また汎用性の高い鉄筋コンクリート管やダクタイル鋳鉄管 (NS管・K形管)の効率的な破砕を可能にするために、破砕刃の形状や大きさ等の改良を進めている。(写真-2、写真-3)

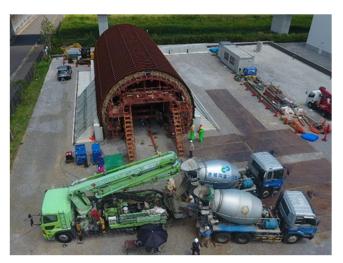
写真-1 覆工実物大施工実験の実施状況

写真-1に実物大施工実験の状況、図-2に 実験に用いたスライドセントルの概要図を示す。 基礎コンクリートとコンクリート壁の上に鋼製

支保工およびキーストンプレートを設置して模 擬地山を構築した。内面に防水シートを敷設し たのち、模擬地山内にスライドセントルをセッ 使用材料 トし、圧入口に圧送配管を接続してコンクリー トポンプ車で自己充塡コンリートを圧送した。

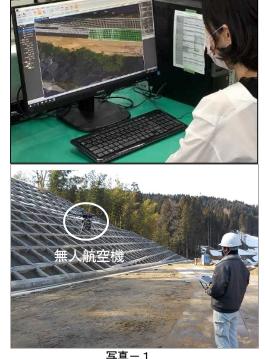
無人航空機による測量と3次元データによる出来形管理

簡易型ICT活用工事の導入により、これまで3次元データに触れてこなかった受注者にも、3次元データに触れる機会が増えることで、今後のICT施工の拡大が期待されます。
